# Ovn 6 i drift igjen

**Totalt har vi brukt ca. 20 millioner i vedlikehold på ovn 6, forteller vedlikeholdssjef Eirik Michalsen ved Fesil Rana Metall AS.**

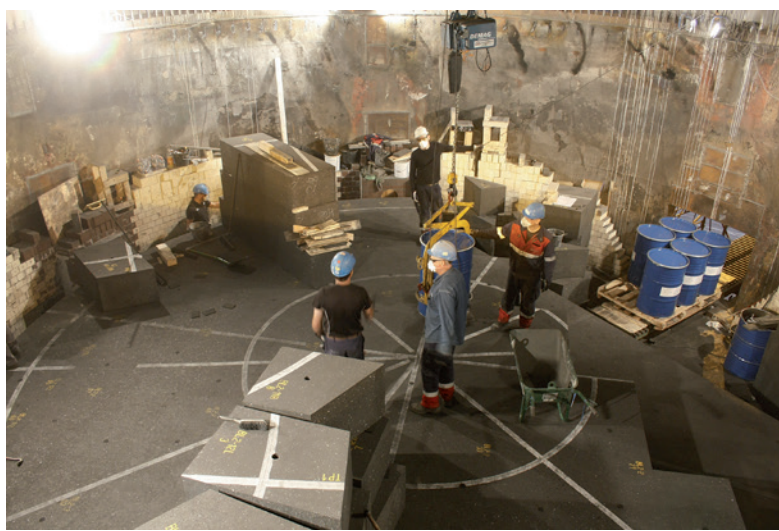
Alt gods til ommuring av ovn 6 ble sendt inn gjennom luka i ovnsveggen, en pall om gangen, på det lille rullebordet der pallen med de blå tønnene står. I alt var det om lag 700 paller som ble tatt inn på denne måten, og i tillegg ble alt av arbeidsutstyr, verktøy, bindemiddel og mørtel tatt inn på samme måte.

Det går med store mengder karbonforing og ildfaststein ved ommuring, i alt mellom 600 og 700 tonn. Dette kom opp til Mo Industripark på om lag 25 trailere, og alt gods skulle inn gjennom ei lita luke i veggen på ovnen ved ommuringen. Her var det kun plass til å sende inn en pall om gangen, på et lite rullebord, slik bildet viser. I alt var det om lag 700 paller som ble tatt inn på denne måten, og i tillegg ble alt av arbeidsutstyr, verktøy, bindemiddel og mørtel tatt inn på samme måte.
